PROJEKT ZAGOSPODAROWANIA
DZIAŁKI+ARCHITEKTONICZNO-BUDOWLANEY
ODBUDOWA BUDYNKU PÓLKAPONIERY RAWELINOWEJ
TWIERDZY BOYEN W GIŻYCKU

luty 2023

BRANŻA: KONSTRUKCJA+ARCHITEKTURA

TEMAT: Projekt odbudowy budynku półkaponiery rawelinowej Twierdzy Boyen w Giżycku

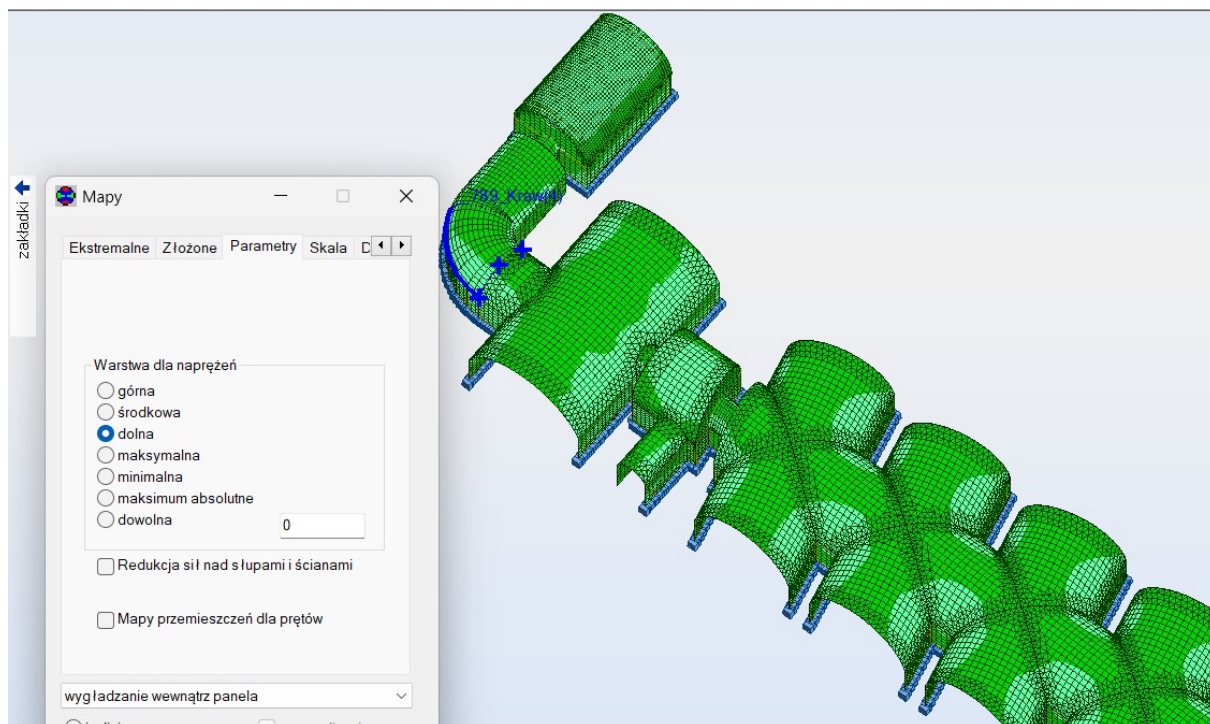
Wszystkie wartości ekstremalnych naprężeń są mniejsze od nośności murów i sklepień wyznaczonych wzorem 3.1 (EC6)

Rys.3 Mapa naprężeń ekstremalnych warstwy podniebiennej (dolnej) kaponiery; usunięta zdegradowana ściana. Wartości ekstremalne naprężeń w prawym górnym rogu rysunku.

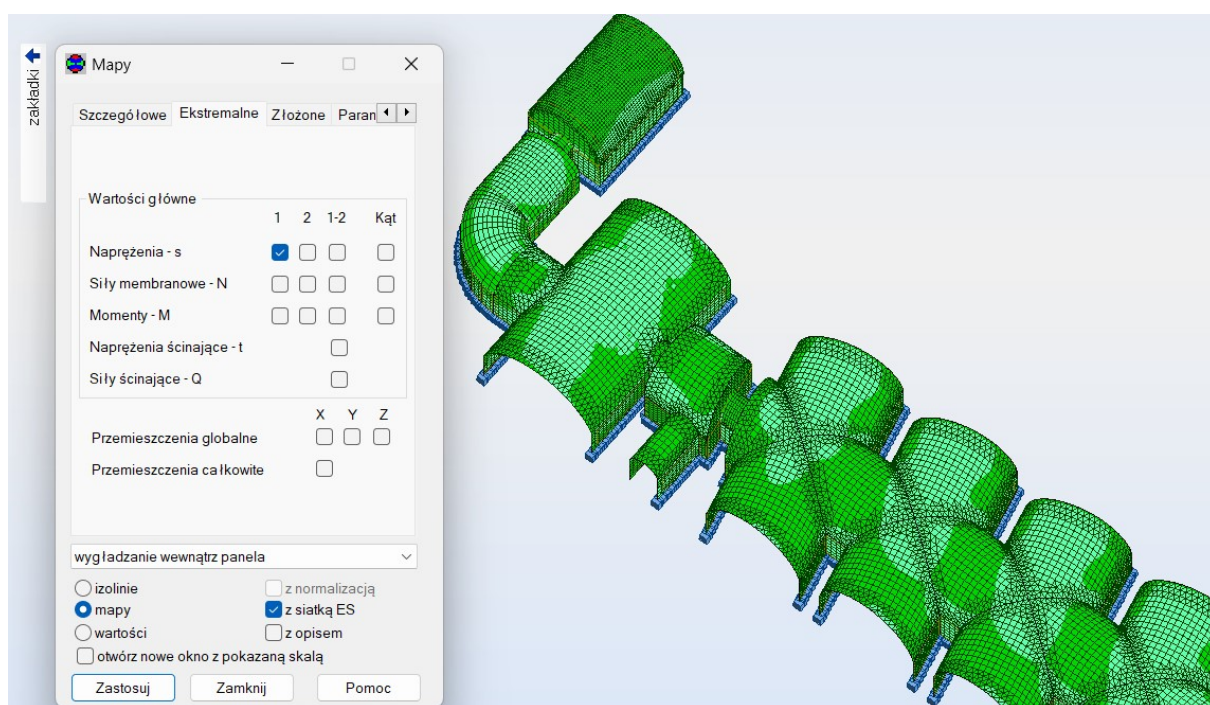
Rys. 4 Mapa naprężeń ekstremalnych warstwy górnej (grzbietowej) kaponiery; usunięta zdegradowana ściana. Wartości ekstremalne naprężeń w prawym górnym rogu rysunku.

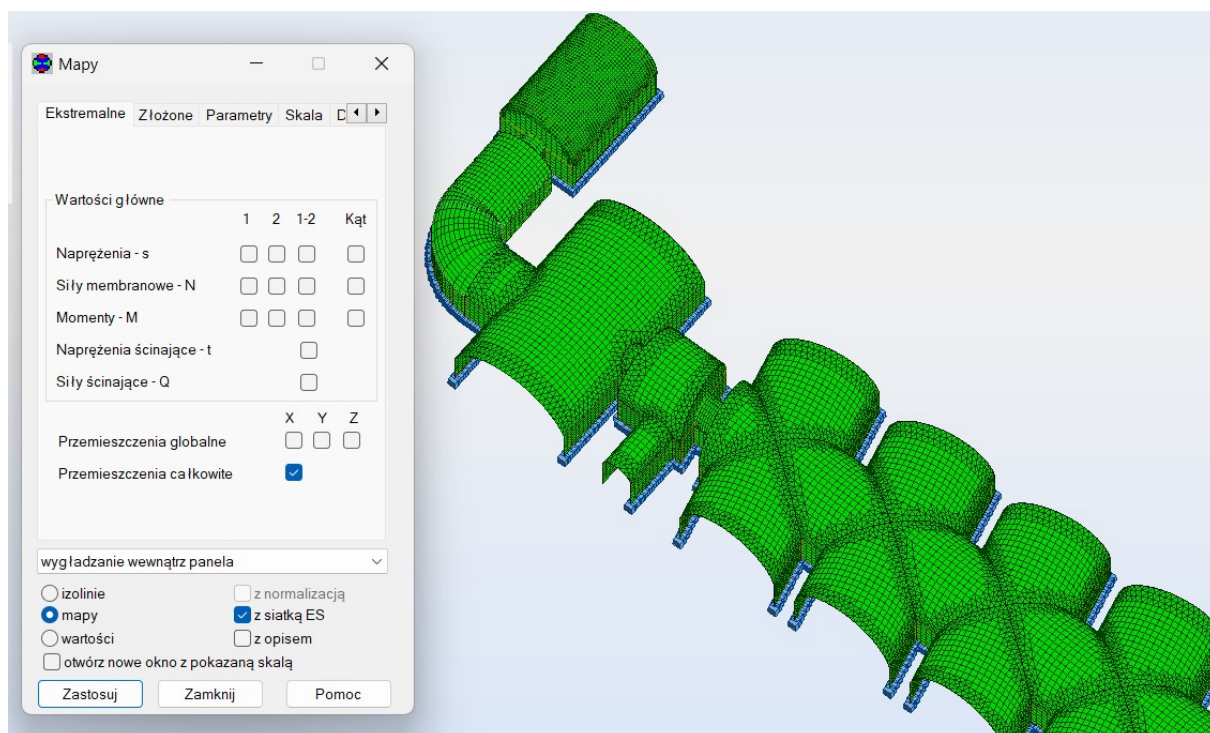
Rys.5 Mapa przemieszczeń ekstremalnych warstwy podniebiennej (dolnej) kaponier; usunięta zdegradowana ściana. Wartości ekstremalne przemieszczeń środków siatki Metody Elementów Skończonych w prawym górnym rogu rysunku.

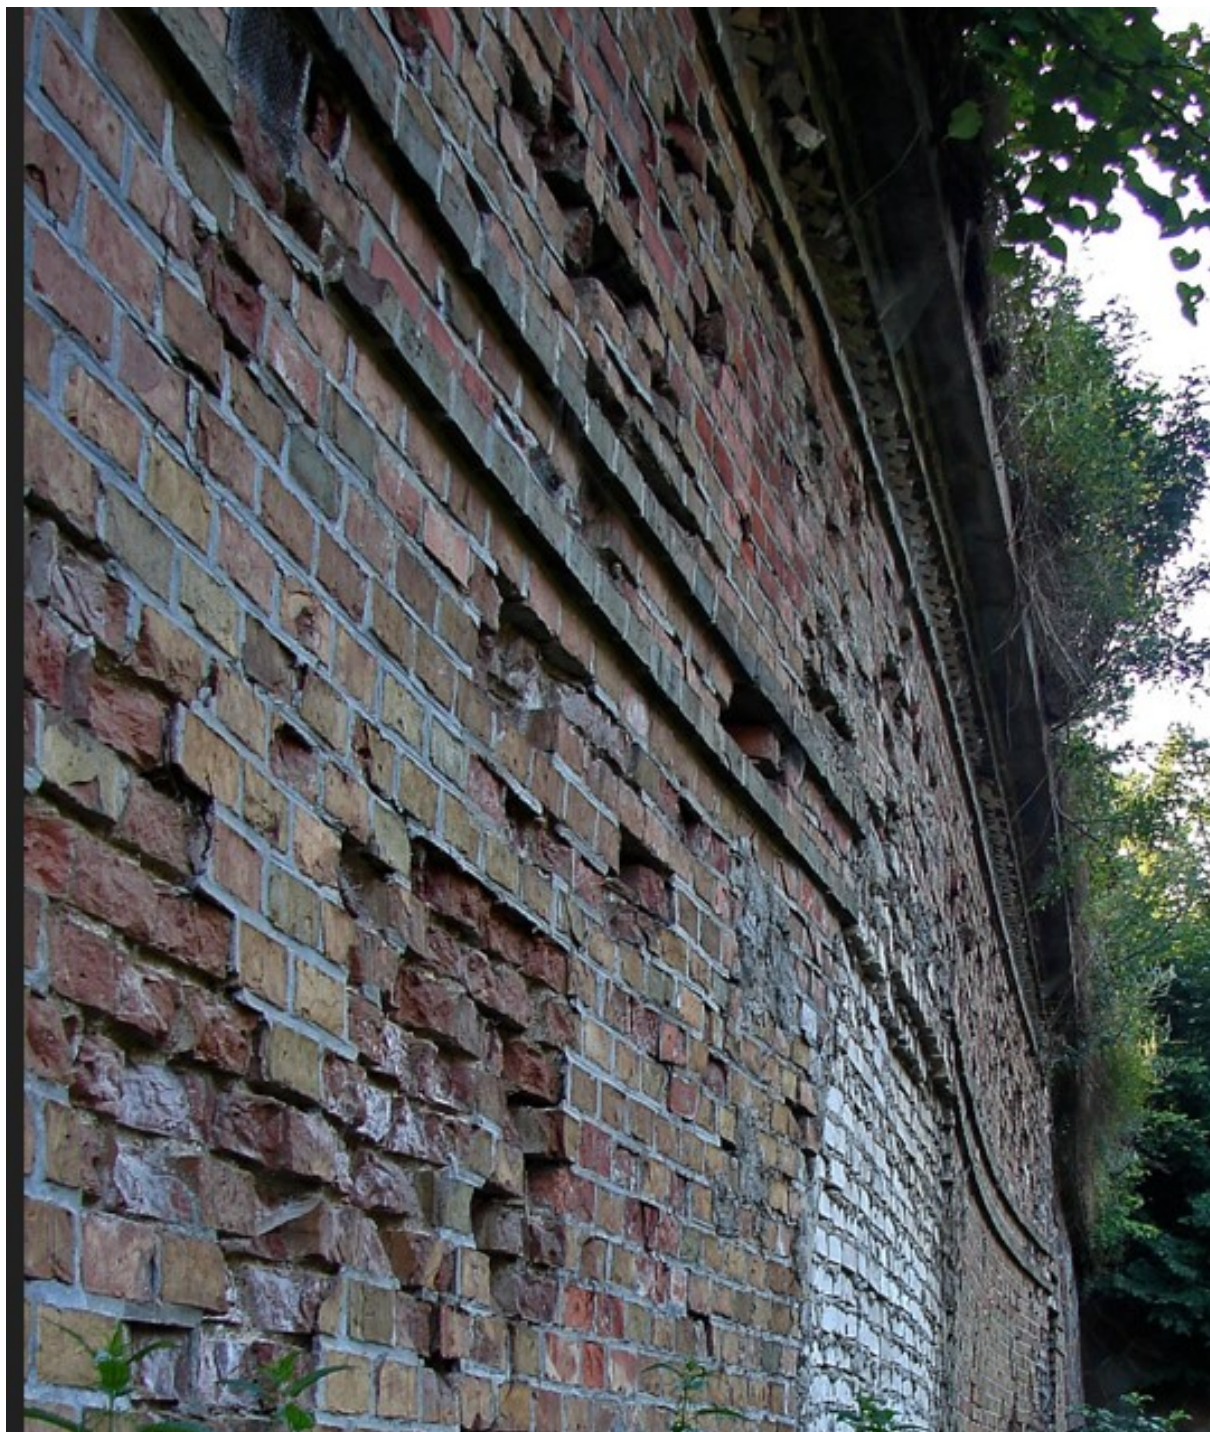
Fot. 5. Ściana kaponiera, która uległa wyboczeniu (widoczne wybrzuszenia ściany)

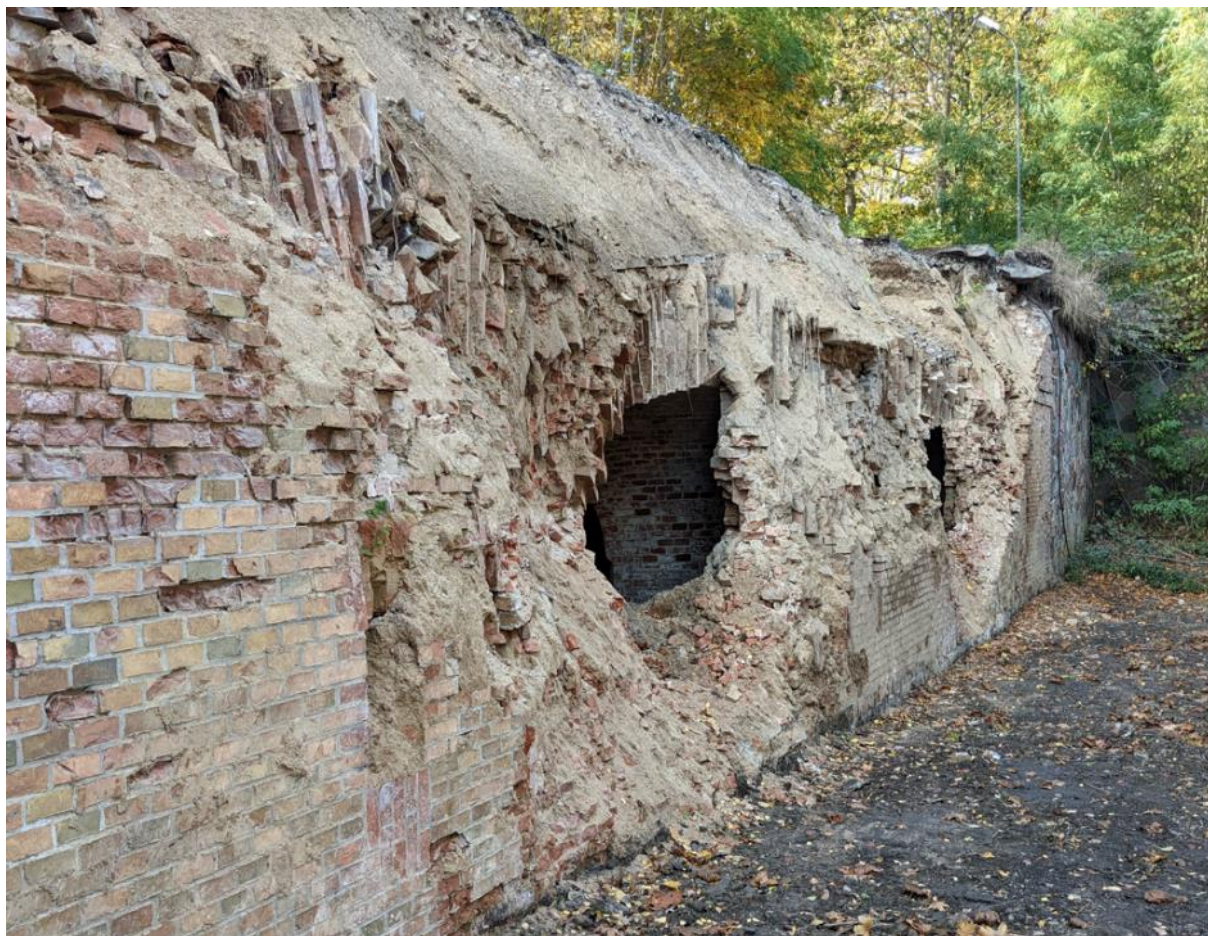
Fot. 6. Zniszczenia, w miejscach późniejszych замуrowań, ściany kaponiery

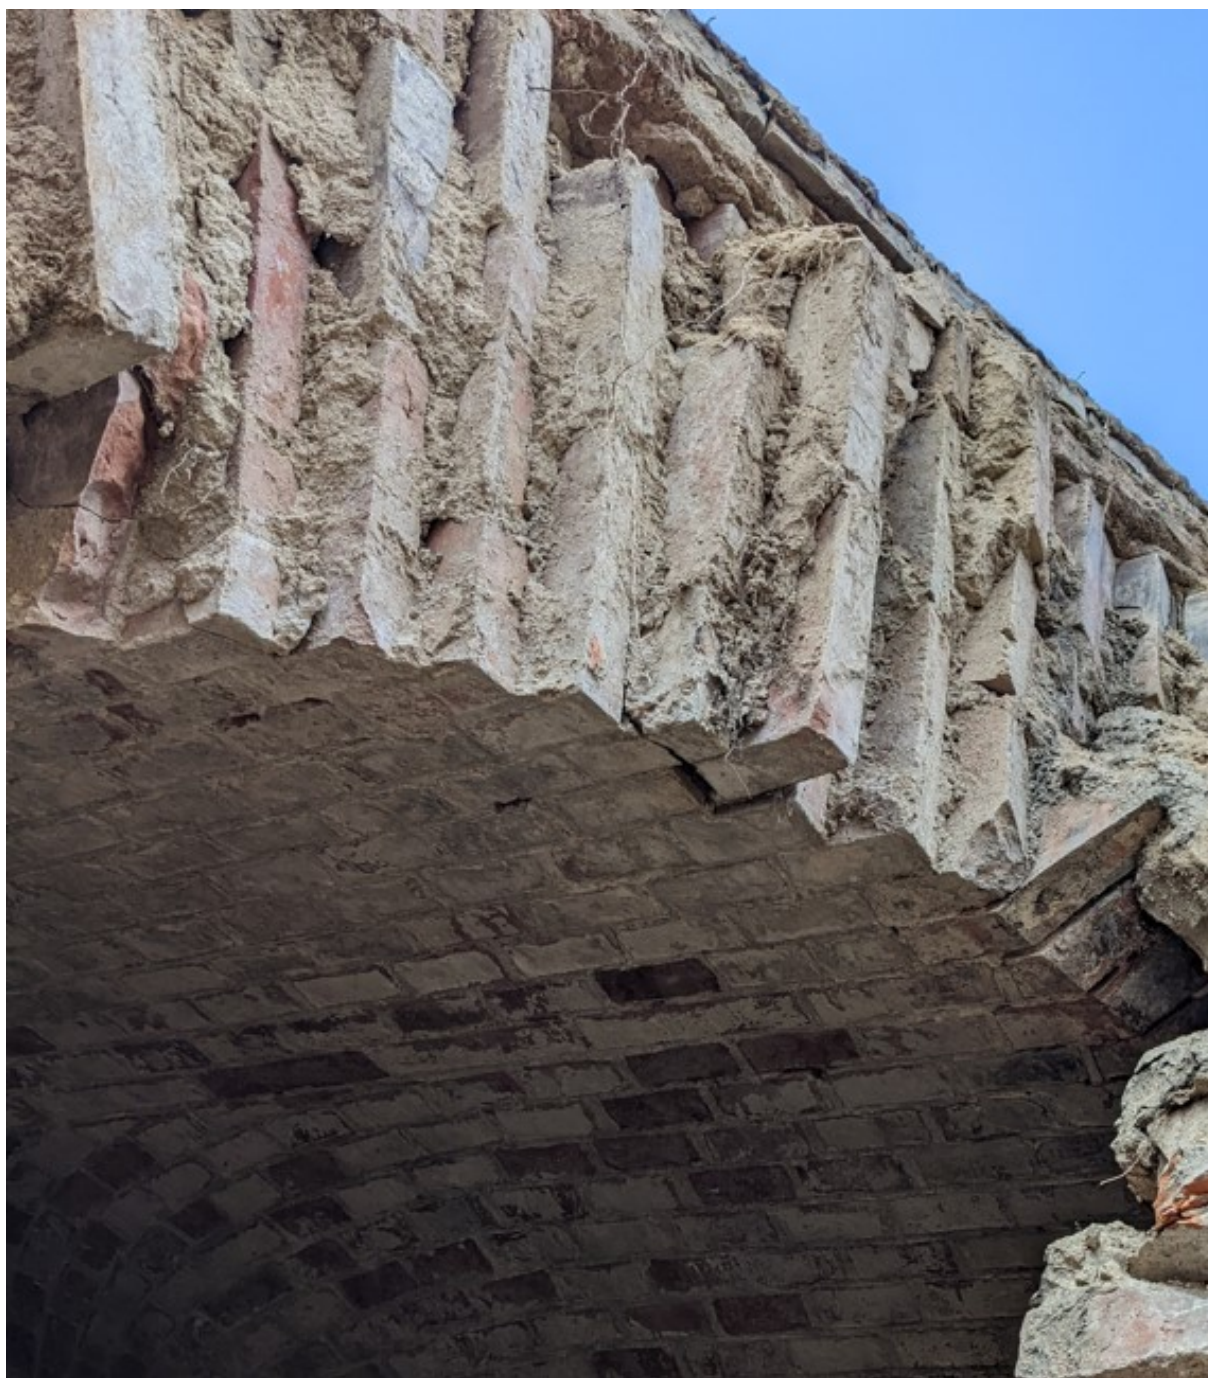
Fot. 7. Zniszczenia ściany kaponiera, u szczytu sklepienia widoczny skośny łęk otworu wentylacyjnego

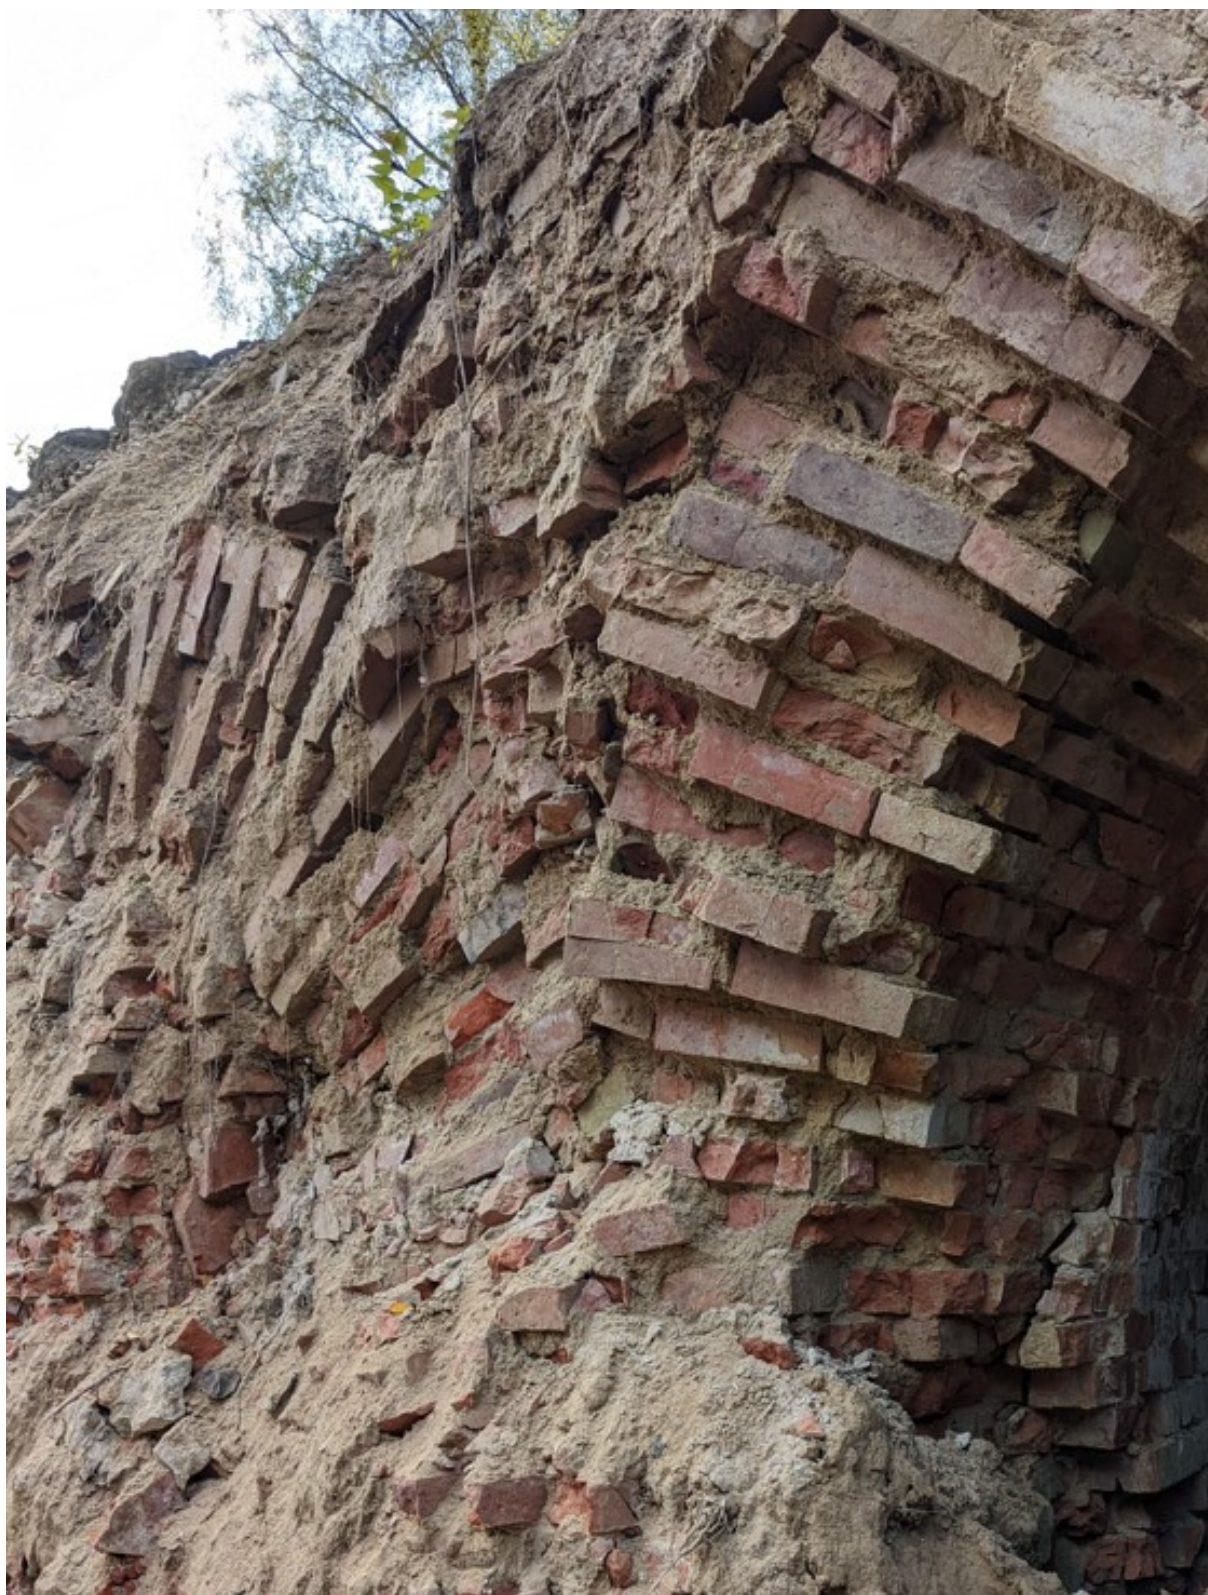
Fot. 8. Zniszczenia ściany kaponiery, widoczne murowane wypełnienie pachy między kolebkami.

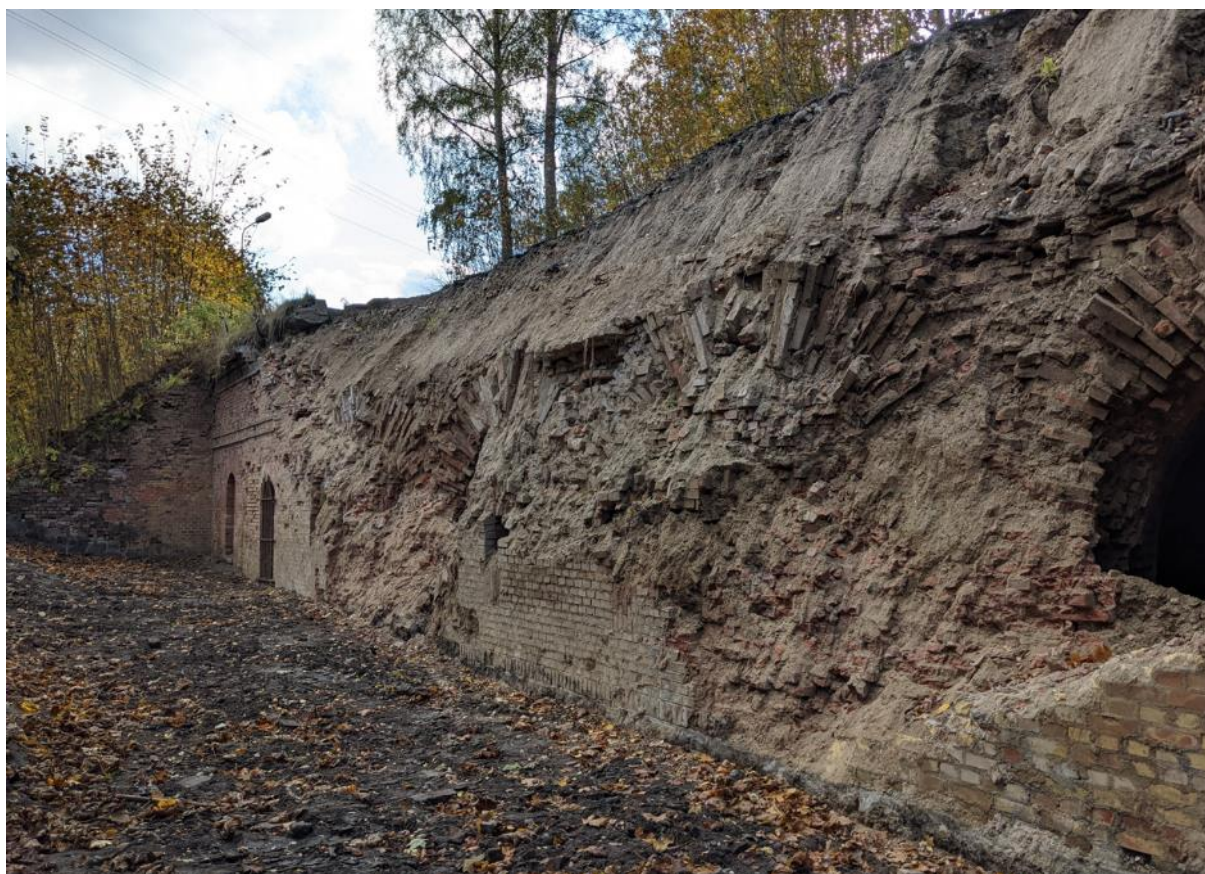
Fot.9 Zniszczenia ściany kaponiera

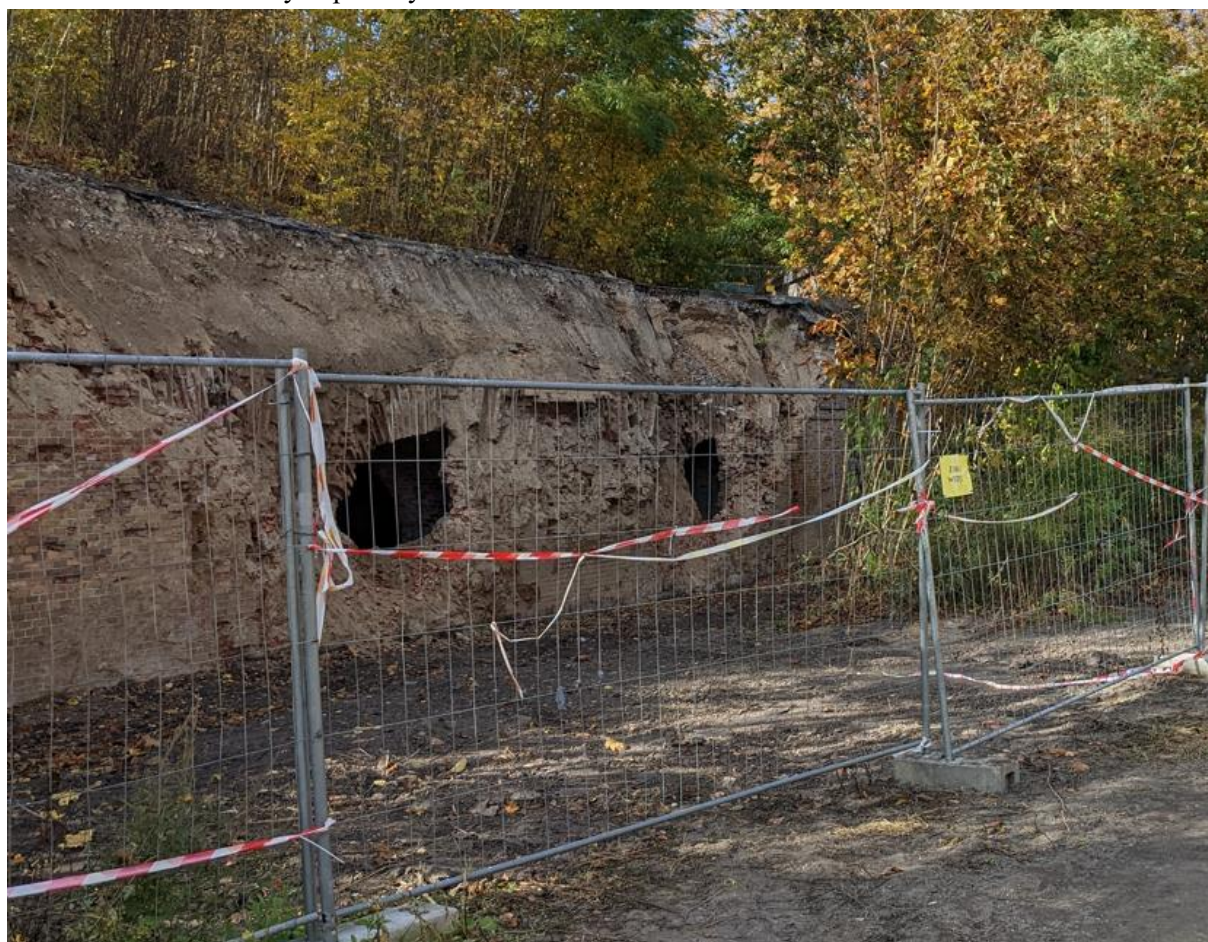
Fot. 10. Zniszczenia ściany kaponiera

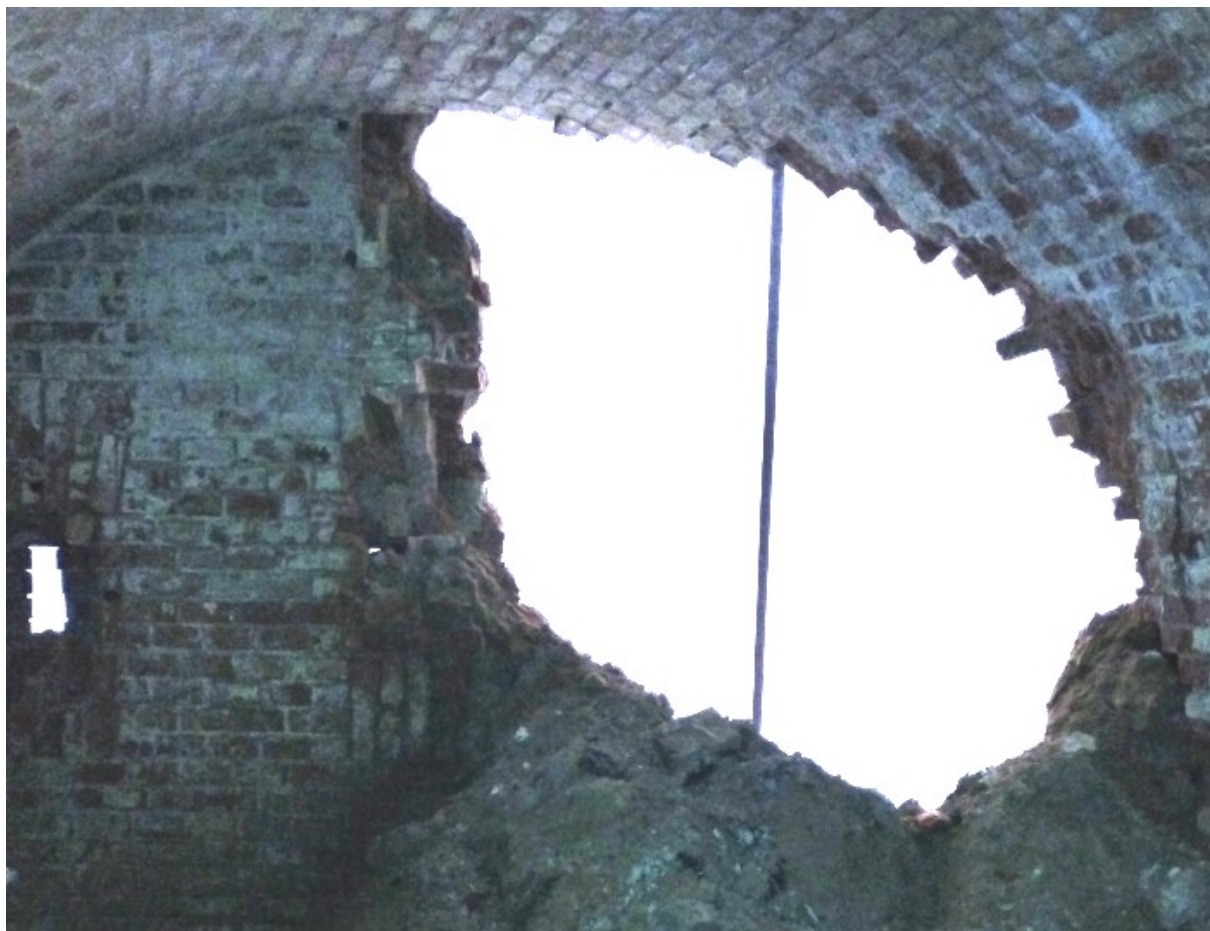
Fot.11 Zniszczenia ściany kaponiery

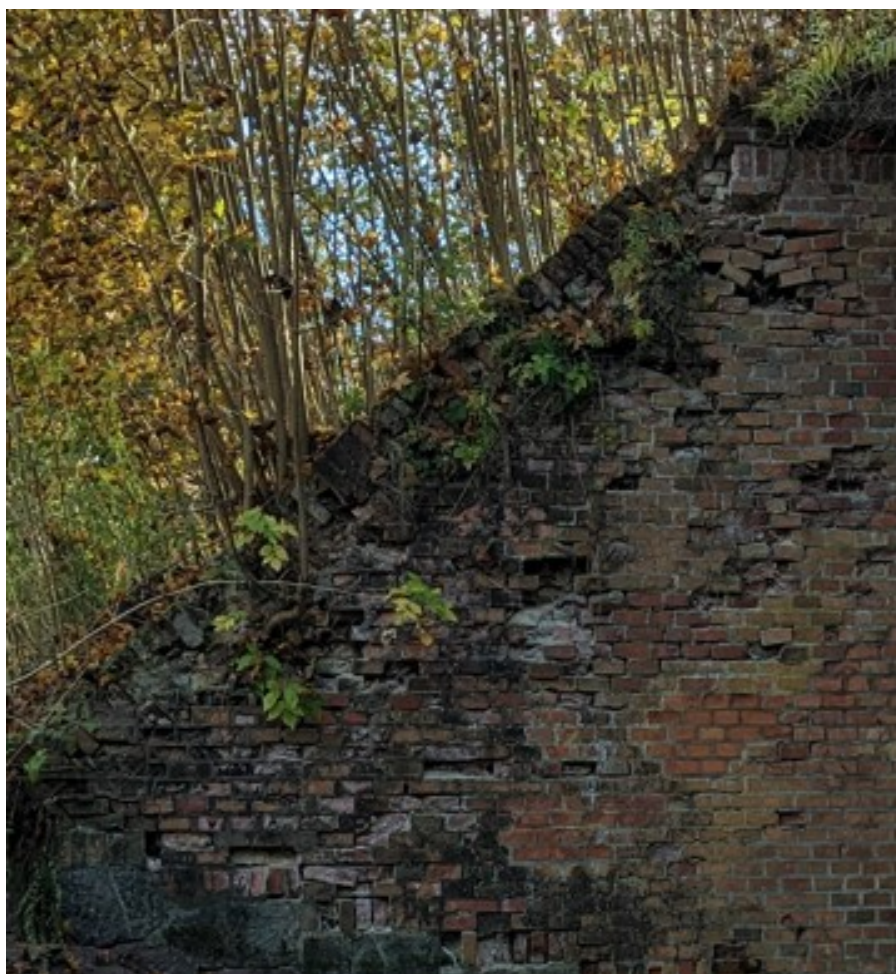
Fot.12 Stan techniczny ściany oporowej

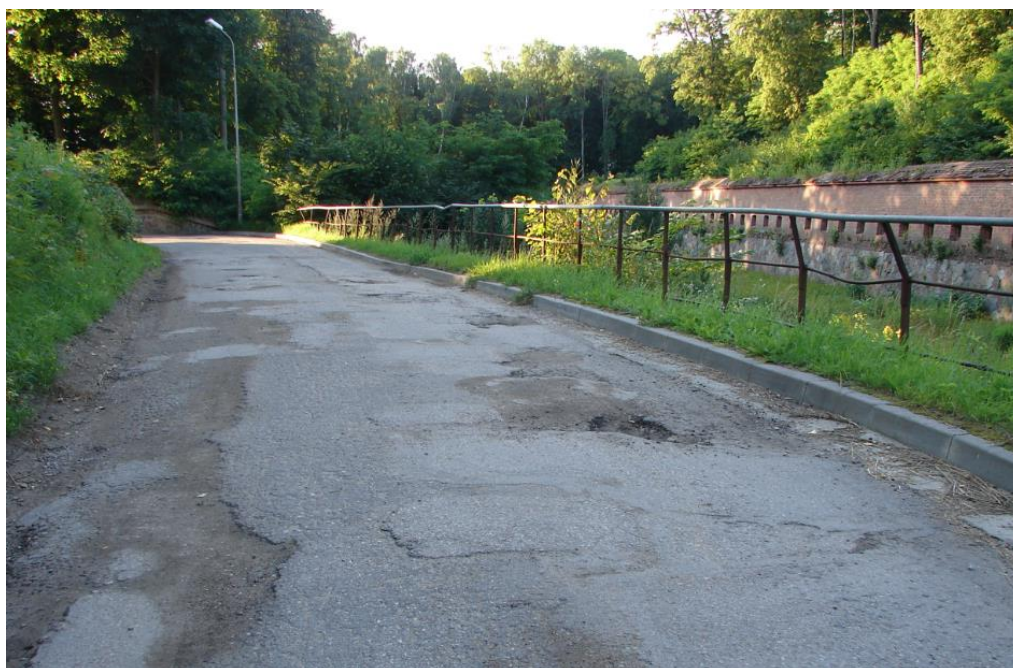
Fot. 15. Droga używana przez samochody ciężarowe na stropach kaponiery, stan przed awarią

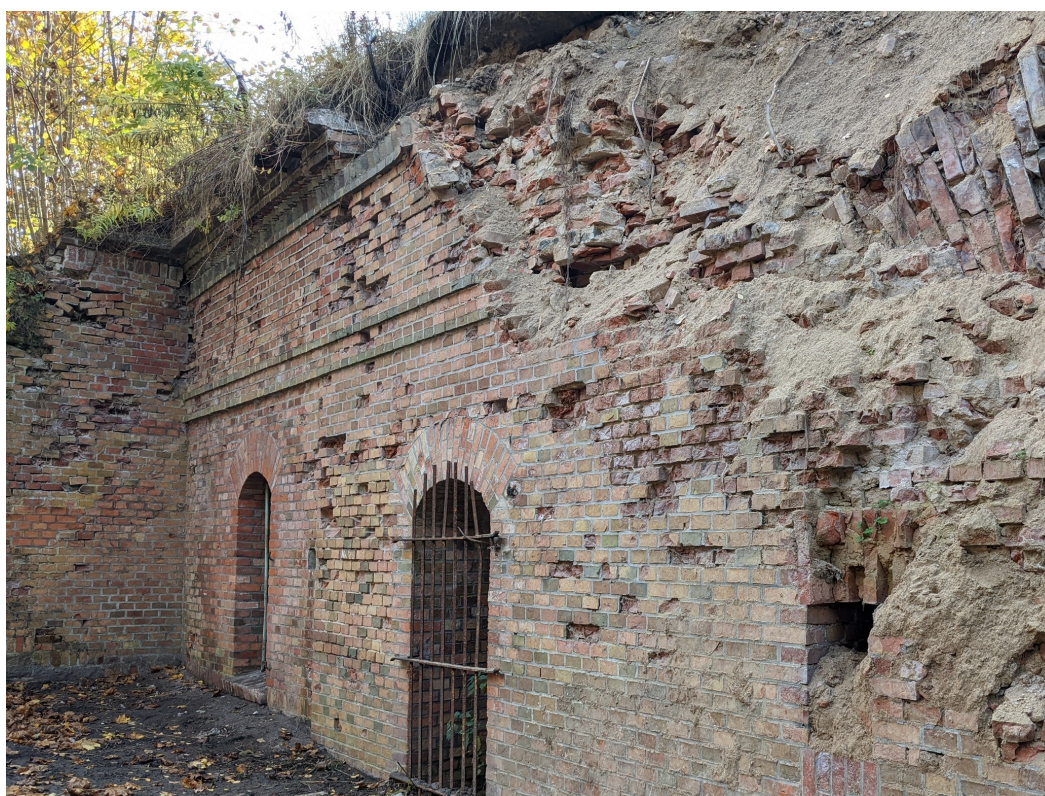
Fot.16 Ściana po awarii; widoczny zachowany fragment gzymsu (do odtworzenia)

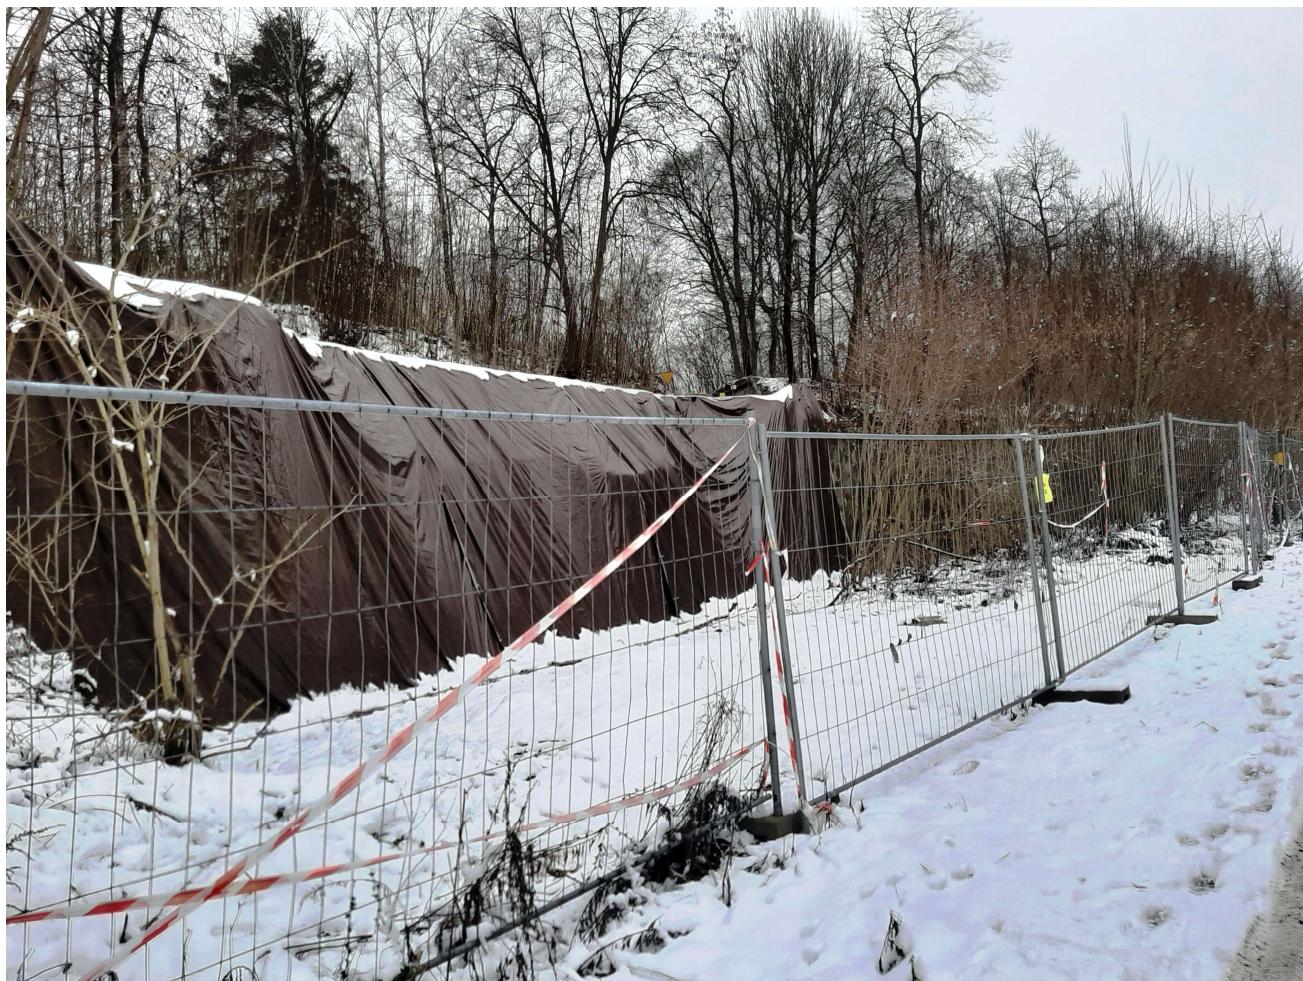
Fot.17 Zawalisko kaponiery (fotografia z dnia inwentaryzacji 20.01.2023r.)
