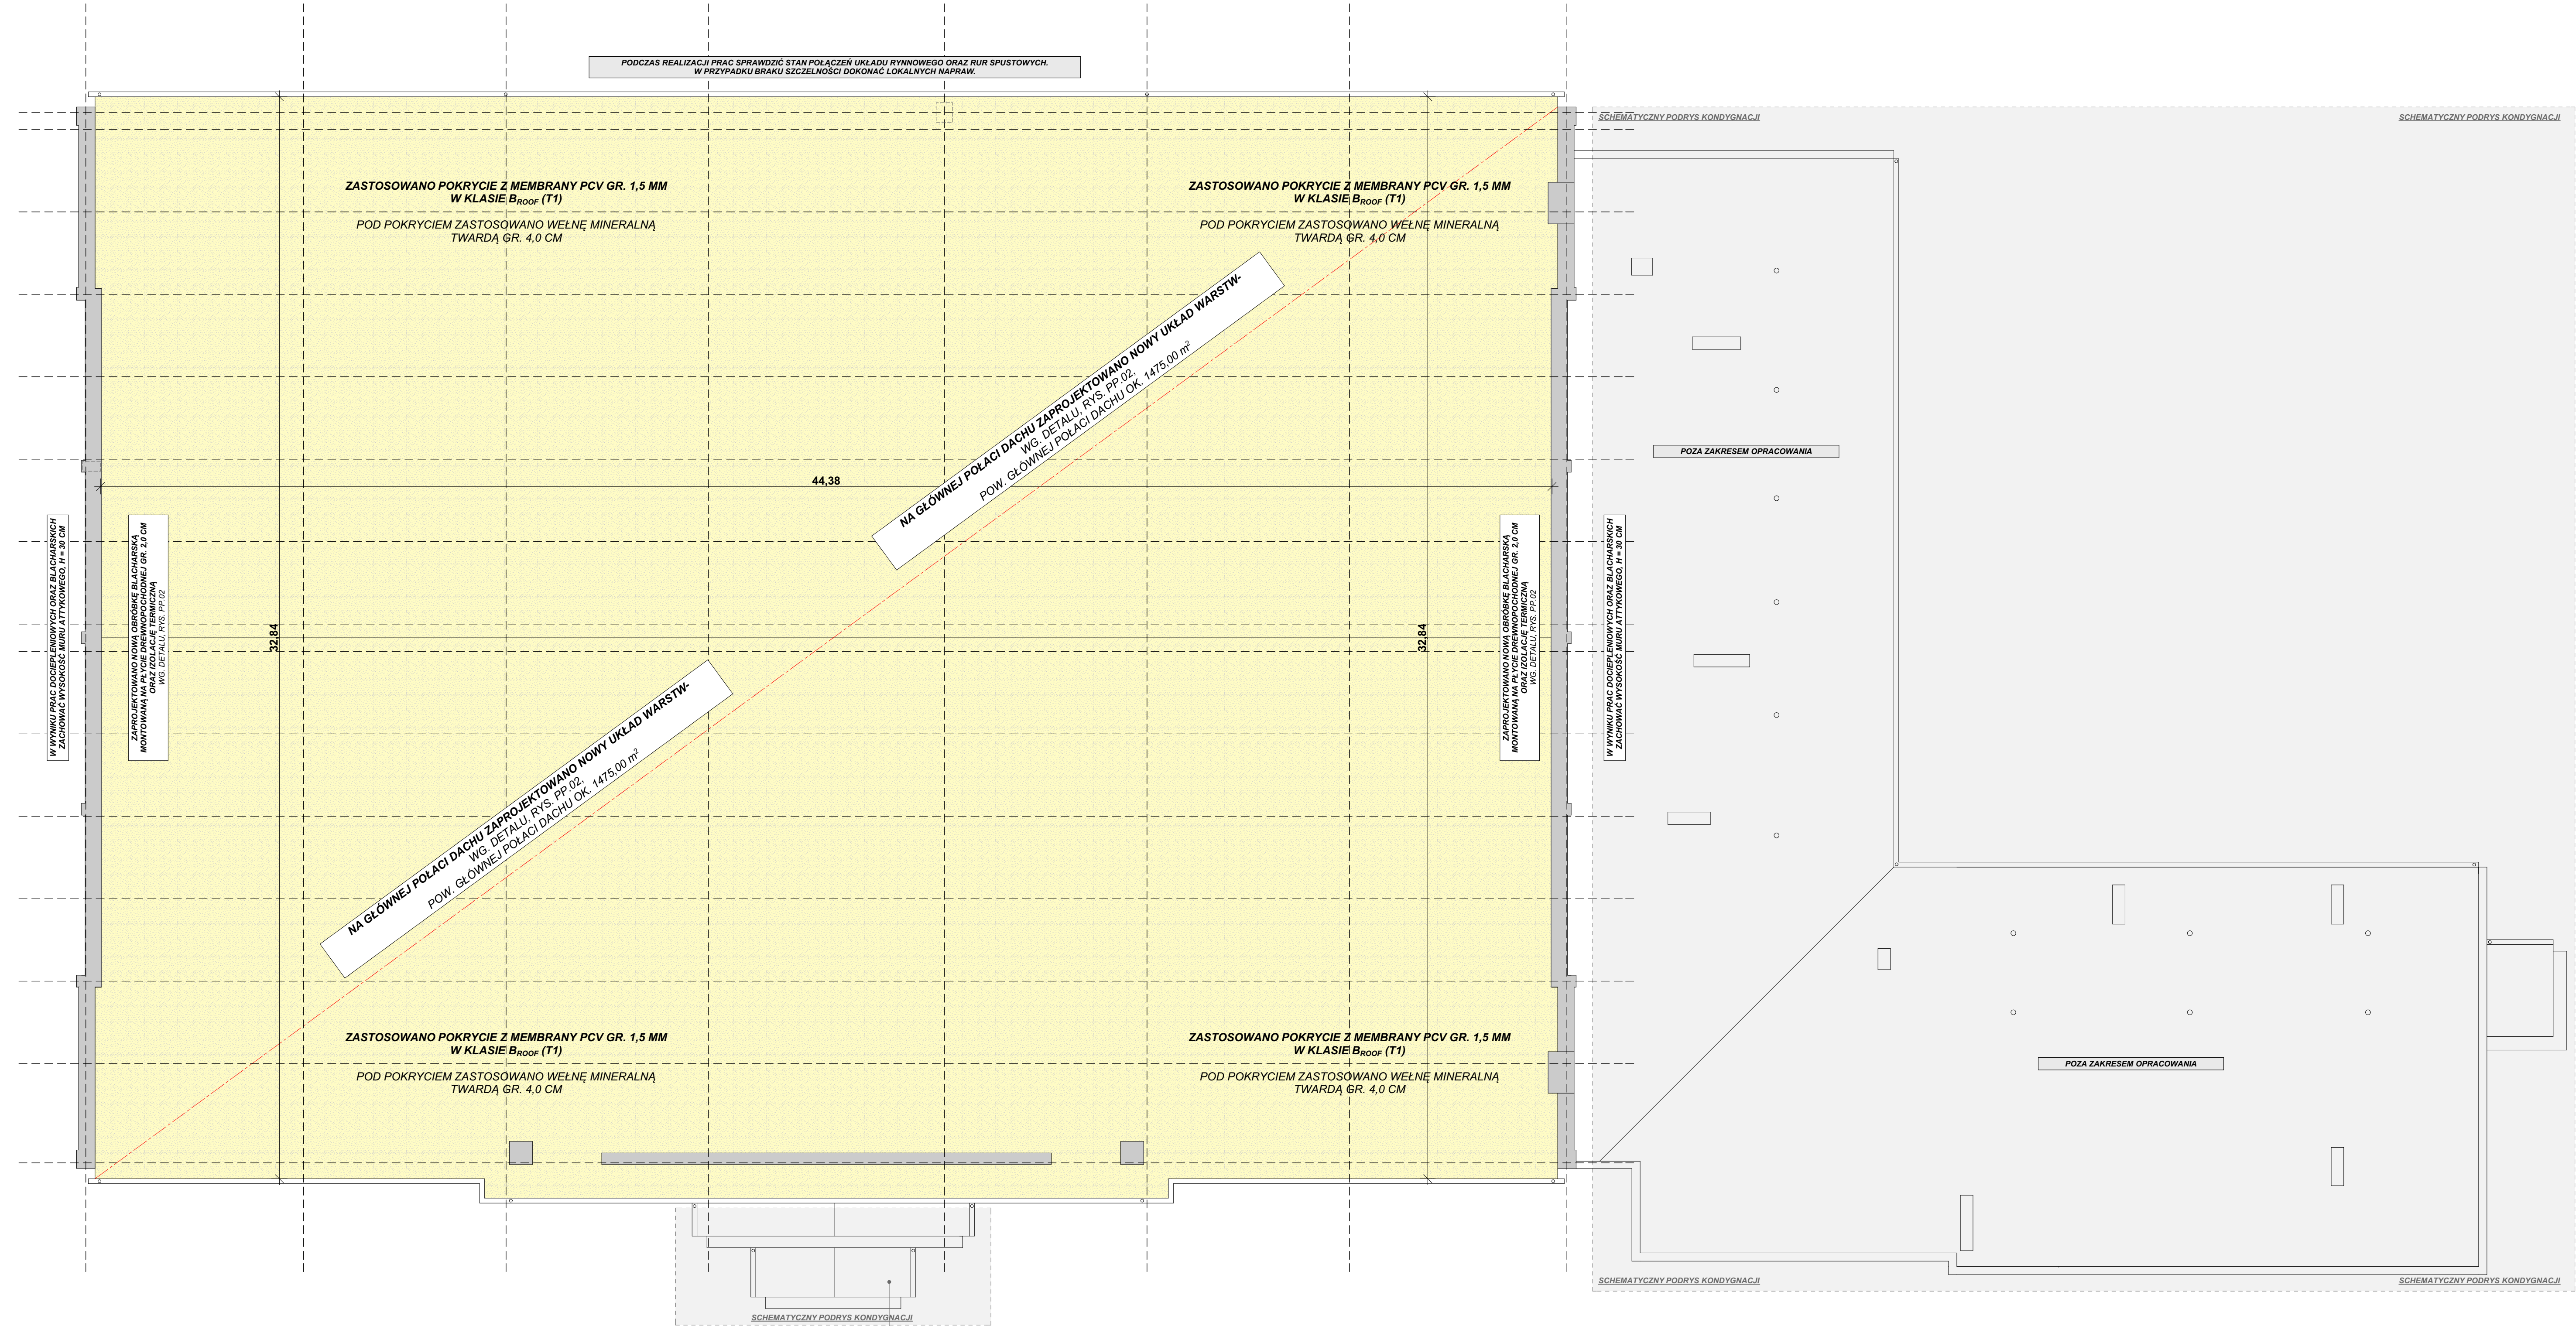
D1		NA POŁACIACH UZUPEŁNIAJĄCYCH WYKONAĆ PRACE USZCZELNIAJĄCE WG. OGÓLNYCH WYTTCZYNYCH	
SYSTEMOWA MEMBRANA PCV GR. 1,5 MM W KLASIE B _{ROOF} (T1)		WELNA MINERALNA TWARDA GR. 4 CM	
ISTNIEJĄCA PŁYTA WARSTWOWA		ISTNIEJĄCA KONSTRUKCJA DREWNIANA	
PODZAS REALIZACJI PRAC SPRAWDZIĆ STAN POŁĄCZEŃ UKŁADU RYNNOWEGO ORAZ RUR SPUSTOWYCH. W PRZYPADKU BRAKU SZCZELNOŚCI DOKONAĆ LOKALNYCH NAPRAW.		PODZAS REALIZACJI PRAC SPRAWDZIĆ STAN POŁĄCZEŃ UKŁADU RYNNOWEGO ORAZ RUR SPUSTOWYCH. W PRZYPADKU BRAKU SZCZELNOŚCI DOKONAĆ LOKALNYCH NAPRAW.	
UWAGA:		- UMIĘJSCOWIENIE PRZEBIEG INSTALACYJNYCH ODCZYTAĆ Z RYSUNKÓW BRANŻOWYCH - PROJEKT TECHNICZNY
